A NR-10 NA CONSTRUÇÃO CIVIL

THE RS-10 IN THE CONSTRUCTION

O presente artigo tem como objetivo a análise dos dados obtidos a partir de visitas técnicas realizadas em obras nos municípios de Brusque e São João Batista, visando observar a aplicabilidade da Norma Regulamentadora N° 10.

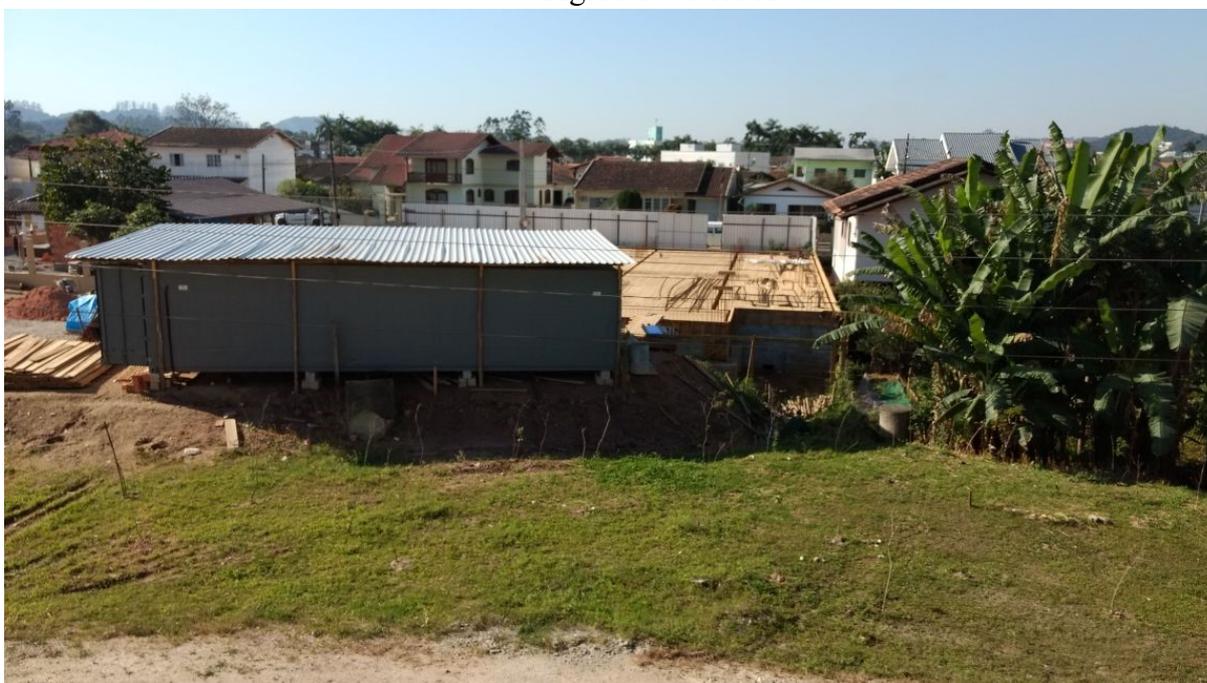
Figura 1 – Obra A

A obra A, localizada no Bairro de Santa Terezinha, está na fase de fundação e os trabalhos são realizados durante o dia, portanto a única instalação elétrica necessária na obra é a da betoneira. Além da betoneira, no entanto, há um container onde ficam o almoxarifado, refeitório e outras dependências do canteiro. A betoneira é ligada à rede por uma extensão que passa, sem cuidados, sobre o solo e areia. Não foi possível observar outros itens que a norma contempla nessa obra, uma vez que todos os trabalhos realizados com a energia elétrica são simples (ligar e desligar circuitos de baixa tensão) e não requerem mão de obra especializada, de acordo com o item 10.6.1.2 da NR-10.

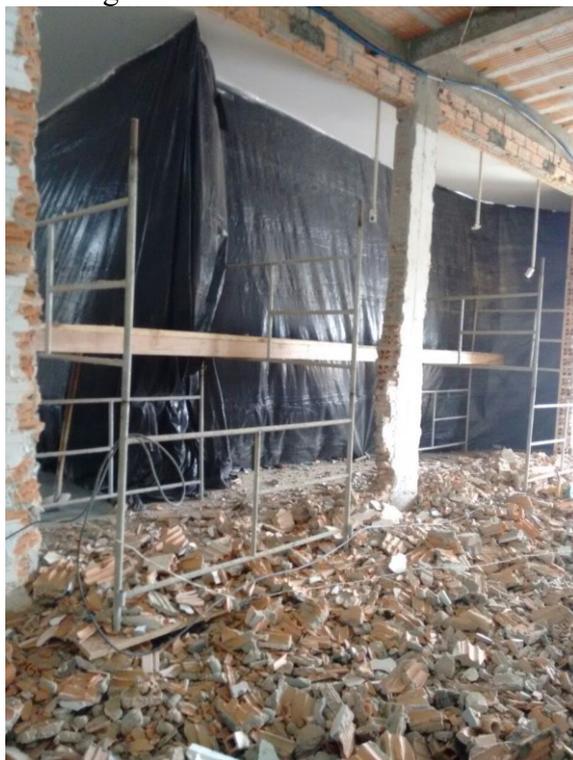
Na obra B, uma reforma de ampliação em uma academia no bairro São Pedro, em Brusque, foram demolidas duas paredes para a ampliação da área de exercícios. Nessas duas paredes estavam instalados os controles dos ventiladores, bem como eletrodutos de passagem de energia para interruptores e tomadas. Assim, antes de iniciar a demolição das paredes, foi necessário tomar alguns cuidados: primeiramente o disjuntor geral de energia foi desligado para a segurança dos funcionários, apesar de afetar todo o prédio (que, além da academia, abriga também uma casa). O segundo passo foi a retirada de toda a fiação e componentes elétricos, como tomadas e interruptores, que estavam nos eletrodutos. Além de ser possível o

reaproveitamento desses fios (dependendo de seu estado de conservação), a retirada desses também facilita o processo de demolição, pois eles não enroscam nos tijolos, o que viria a dificultar a remoção desses últimos ou até danificar os equipamentos a eles conectados. As únicas peças que permaneceram inalteradas, foram os controles dos ventiladores, pois não estavam embutidos na parede e ficaram pendendo do teto juntamente com o eletroduto.

Figura 1 - Parede demolida na obra B. Os controles dos ventiladores são os tubos brancos pendendo na imagem

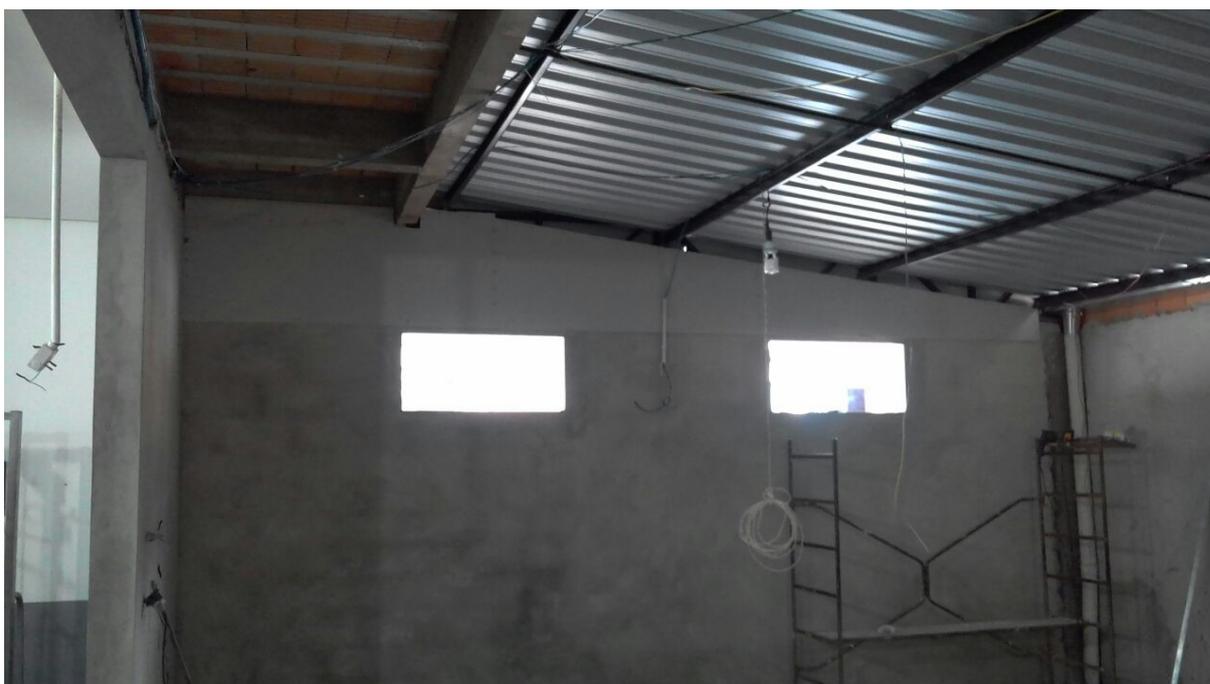
Após o término da demolição e também da construção da ampliação, foi iniciada a instalação da rede elétrica nova. Nesse processo, os funcionários que o executavam eram eletricitistas habilitados para a função, que utilizavam os devidos equipamentos de proteção individual, tais como sapatão, luva e óculos de proteção, como orientam os itens 10.2.9 e 10.8 da NR-10. Durante todo o trabalho, a energia, seccionada, foi mantida desligada e, naturalmente, com o auxílio de uma chave de testes, foi constatado que não havia tensão na rede em que seriam executadas as instalações. No entanto, como não é comum na região, não foram executados aterramentos, como manda o item 10.5.1.d na NR-10, seja temporário ou permanente. A área, já isolada desde o início da demolição, continuou assim, impedindo o acesso de pessoas não autorizadas na área de trabalhos. A iluminação do local era garantida por uma lâmpada fluorescente instalada provisoriamente em uma extensão com um plug de tomada.

Figura 2 - Obra B. Na imagem é possível notar a lâmpada que era utilizada com a extensão de linha.

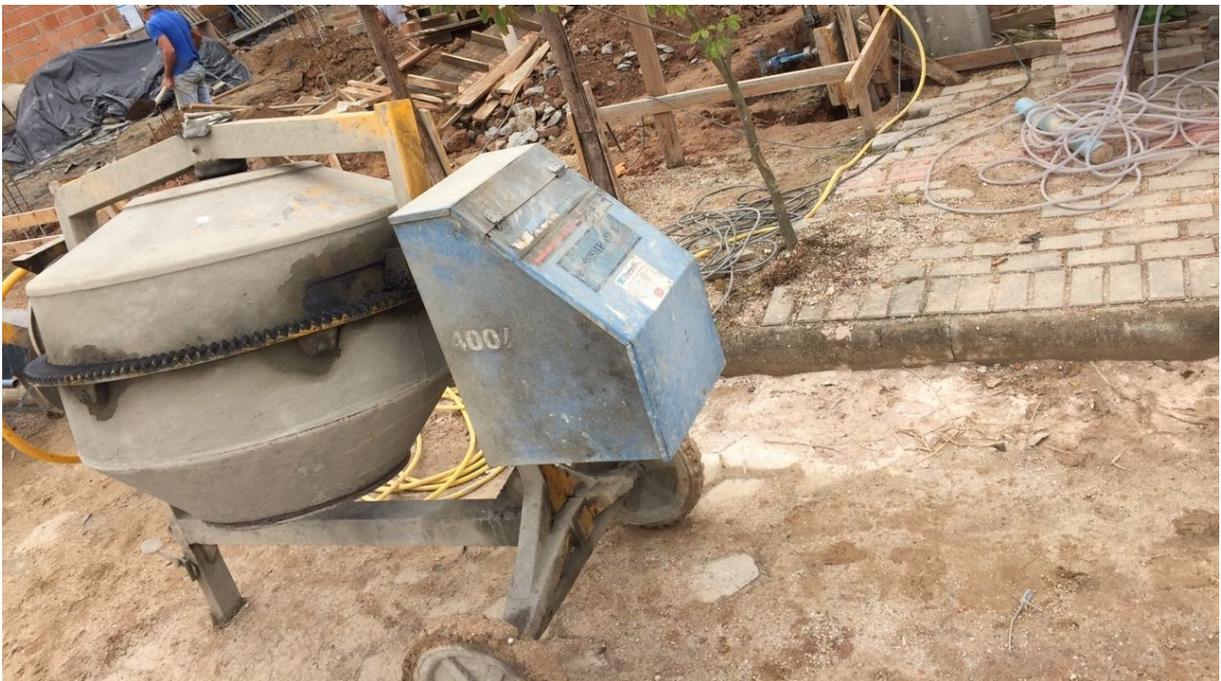
Figura 3 - Na imagem, betoneira da obra C sem aterramento e fios soltos no chão próximo ao local de trabalho

Quanto aos trabalhos indiretos com eletricidade na obra, como conexão de equipamentos e instalações provisórias, não foram observados muitos cuidados, principalmente pelo fato de os demais trabalhadores não possuírem cursos específicos na área. Quando do manuseio de cabos de extensões de rede, os trabalhadores em geral não utilizavam luvas para proteção e nem sequer desligavam a rede, como indica o item 10.2.8.2 da Norma, essa atitude tem um potencial muito grande de causar acidentes uma vez que, estando os cabos soltos no chão, o movimento de pessoas em conjunto com a existência de detritos inerentes à construção civil, pode causar cortes em sua insulação, causando choques em quem manusear estes cabos. Quanto ao aterramento provisório dos equipamentos, pedido no item 10.3.6 da NR-10, não foi

aplicado na obra, inclusive esse não estando presente nas betoneiras, que, feitas de metal condutor, podem causar choques facilmente nos trabalhadores, uma vez que os trabalhos ali realizados ocorrem na presença de água e com um contato direto e frequente do trabalhador com a carcaça de metal.

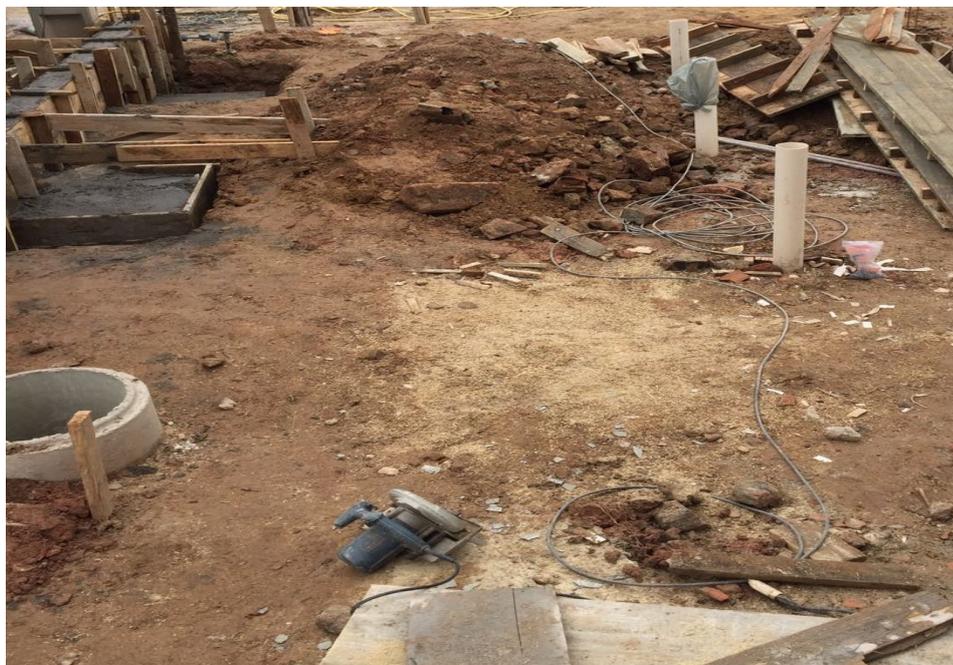
Algo que vale ressaltar é que, exceto os trabalhadores e técnicos especializados da empresa terceirizada de elétrica, nenhum dos outros trabalhadores (carpinteiros, pintores e encanadores) tomavam quaisquer cuidados com operações simples de redes elétricas. Ainda que essas operações não exijam qualificação específica (item 10.6.1.2 da Norma), é sempre importante que se tome cuidados ao manusear quaisquer equipamentos e redes energizadas e inclusive as desenergizadas.

Figura 4 - Fios soltos no chão do canteiro da obra C.
